**Gemeinde Hitzhofen  
Landkreis Eichstätt**

**Eitensheim - Hitzhofen  
Neubau Radweg**

## **Relevanzprüfung der artenschutzrechtlichen Belange**

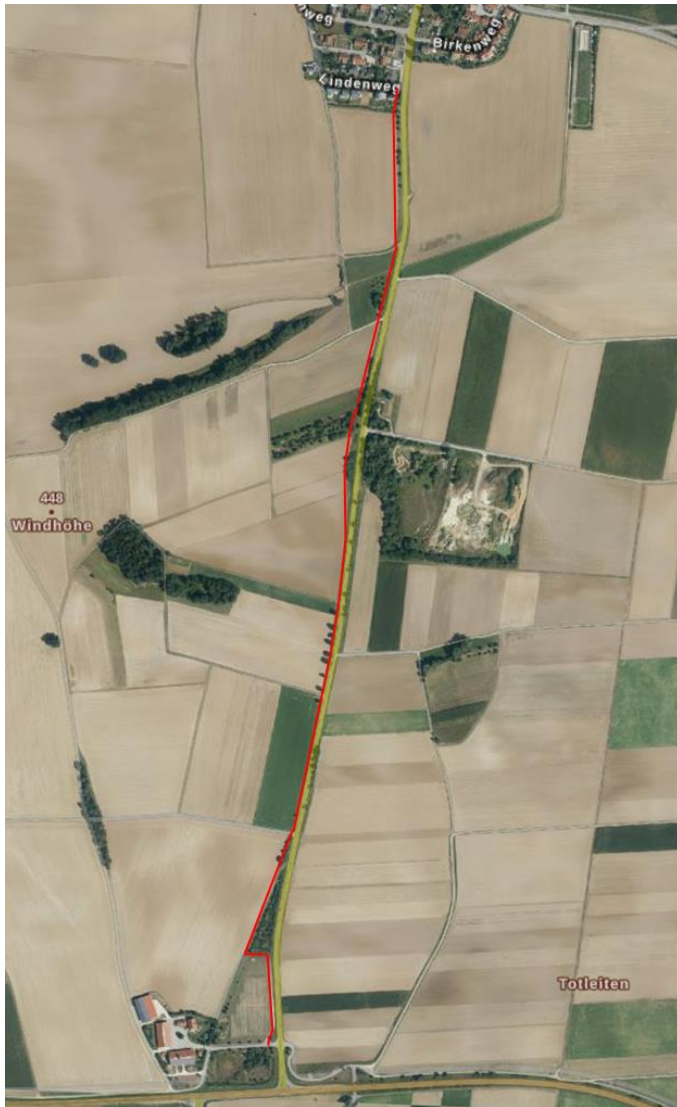
Wie der Luftbildausschnitt zeigt, verläuft der geplante Radweg westlich der St 2336 parallel zur Straße und verbindet die Ortsbereiche von Hitzhofen und Eitensheim.

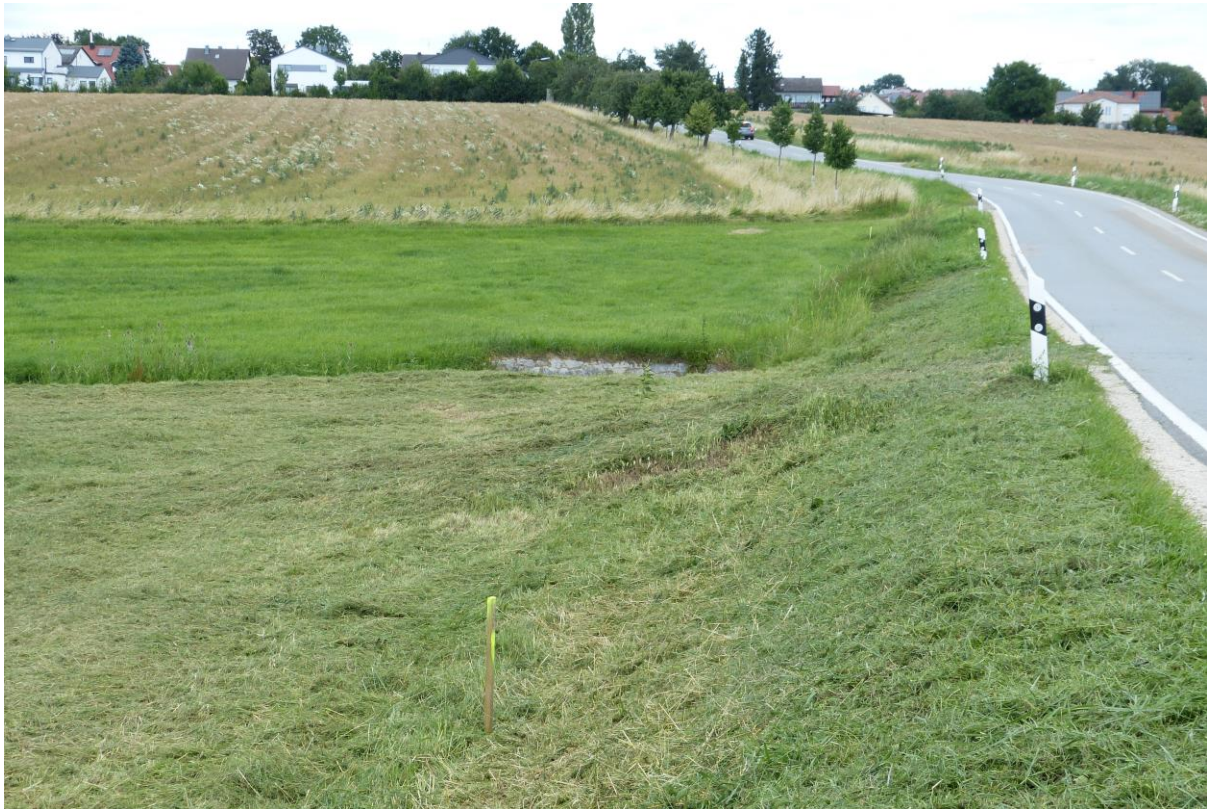
Foto 1: Blick von etwa km 0+340 Richtung Hitzhofen; die Pflöcke markieren die Mitte der Radwegtrasse. Im Hintergrund ist die straßenbegleitende Obstbaumreihe zu erkennen.

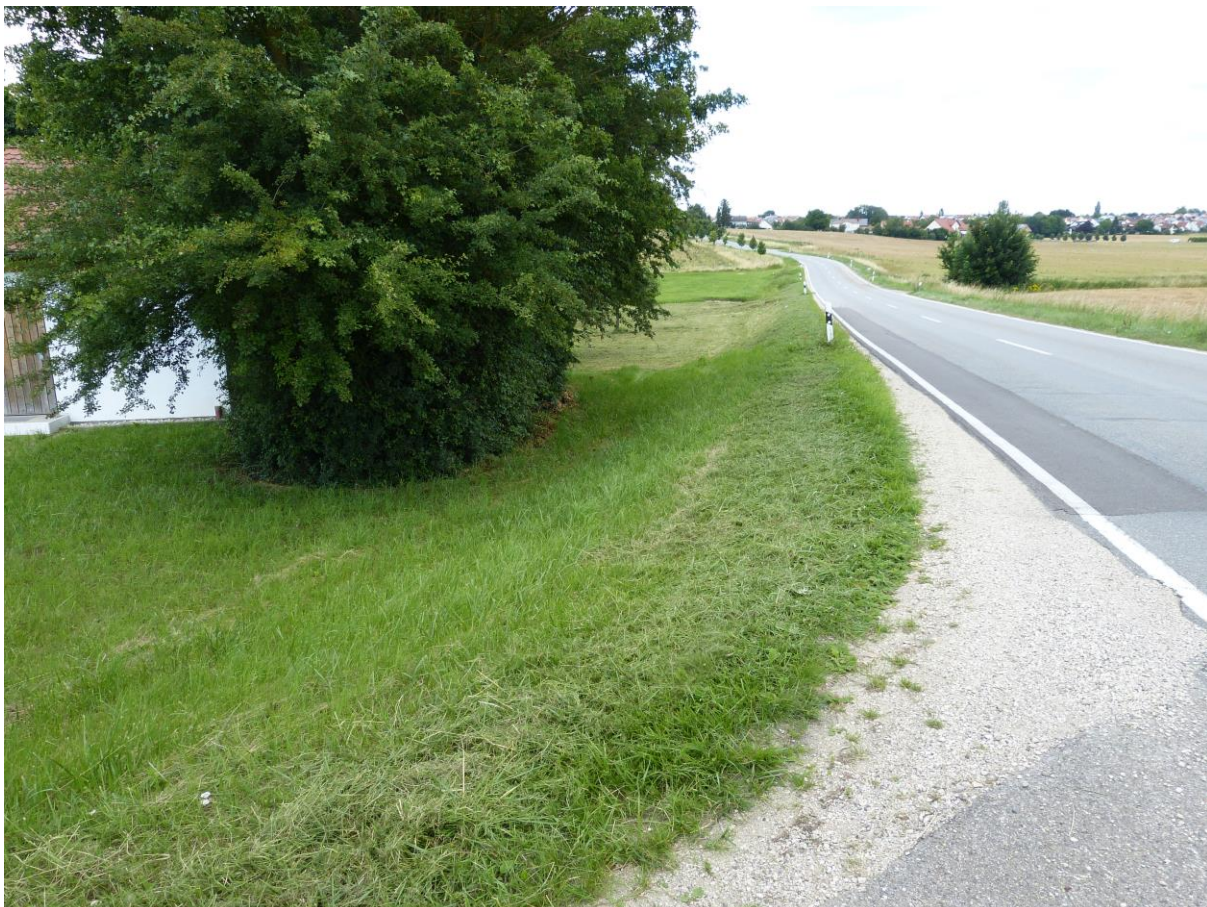
Foto 2: Blick vom abzweigenden Feldweg etwa bei km 0+410 (links Wasserwerksgelände).

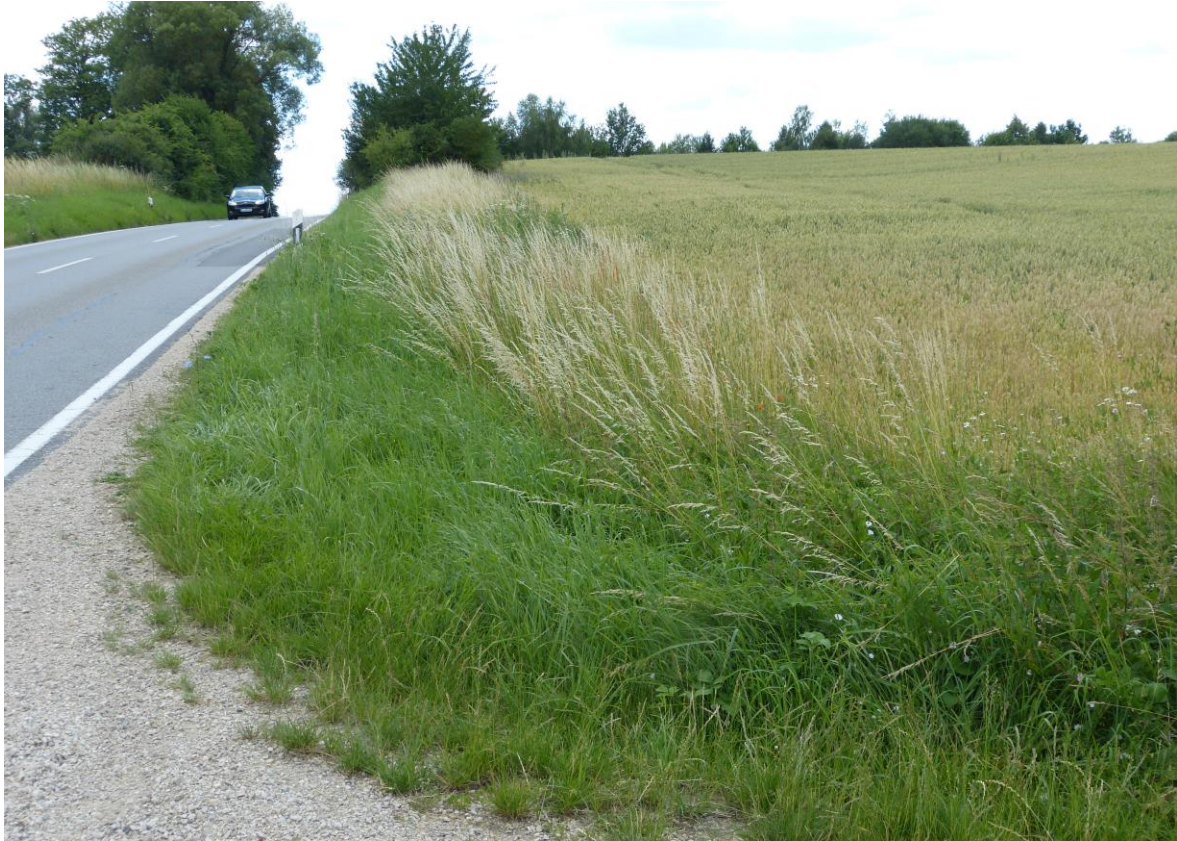
Foto 3: Blick vom gleichen Standort Richtung Kuppe; links der Straße liegt das Deponiegelände, rechts die gebüschbestandene Straßenböschung und das westlich (rechts) anschließende Feldgehölz.

**V2:** Minimierung des Verlustes an Gehölzen und der Eingriffe in die parallel zum geplanten Radweg verlaufenden Hecken (s. Fotos 3 bis 5) durch eine geringfügige Verschiebung in die Randbereiche der angrenzenden Äcker.

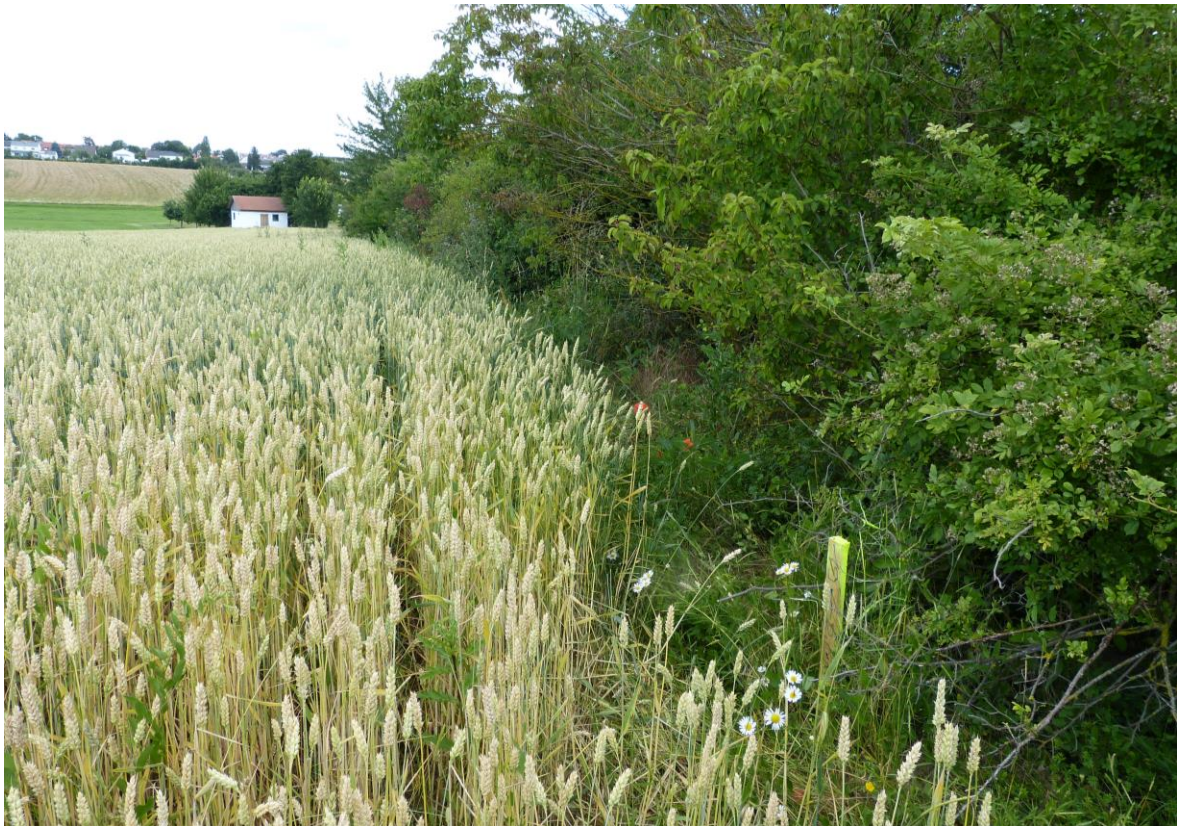
Foto 4: Blick vom Nordrand des Feldgehölzes Richtung Wasserwerksgelände, der Pflock im Vordergrund zeigt die Mitte der 2,5 m breiten Radweggrasse an; die Hecke nimmt nahezu den gesamten Raum vom Straßenrand bis zum Acker ein, Nahrungshabitate für Heckenbrüter sind nicht vorgelagert.

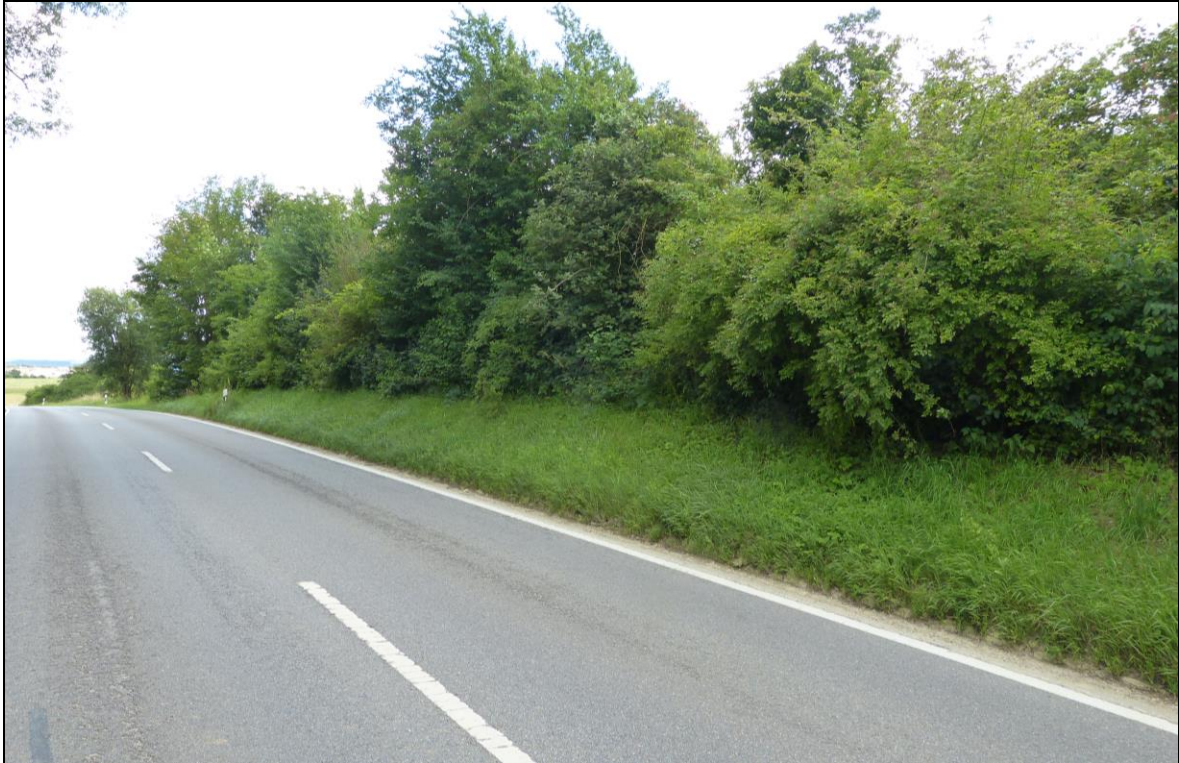
Foto 5: Straßenböschung und Hecke im Kuppenbereich (vgl. Foto 3)

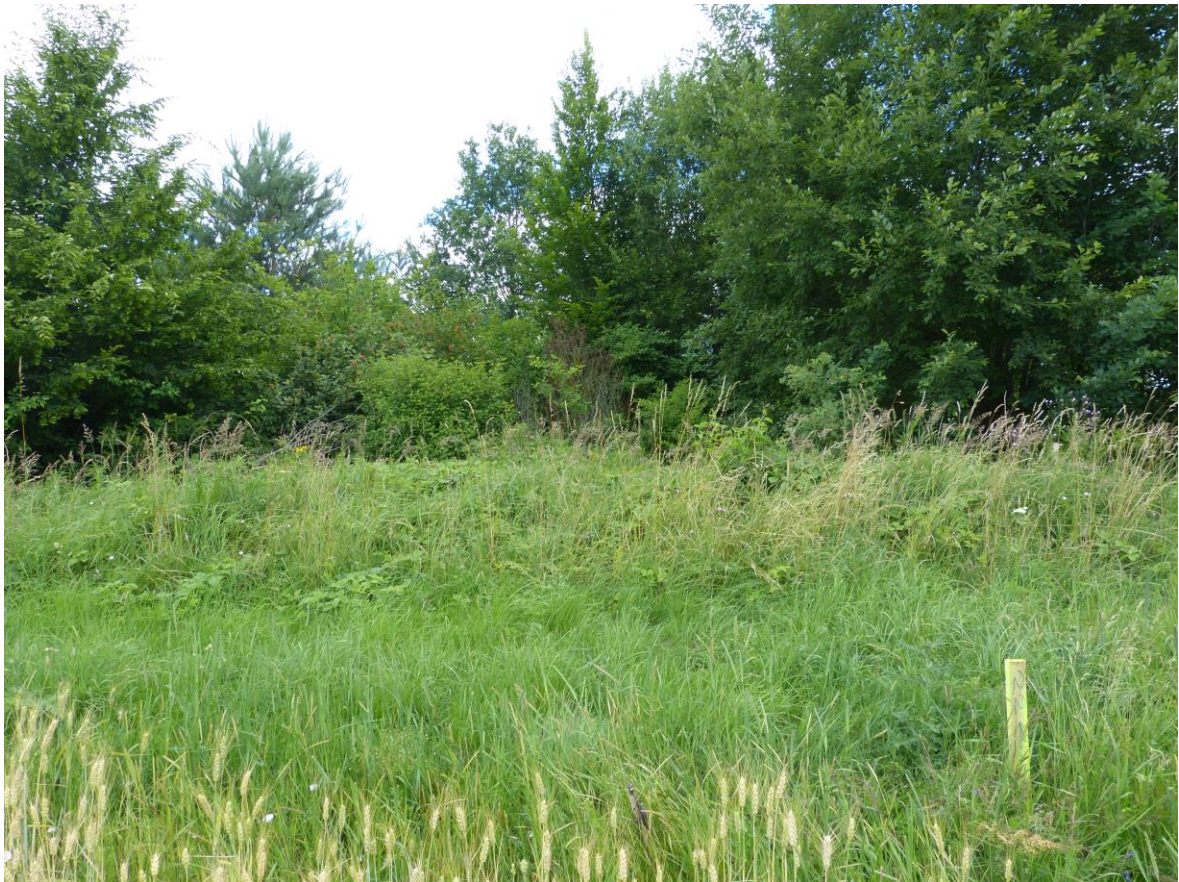
Foto 6: Blick auf den Südrand des Feldgehölzes im Bereich der geplanten Radwegtrasse; die Trasse durchschneidet das Gehölz und verläuft dann entlang der Hecke auf Foto 4.

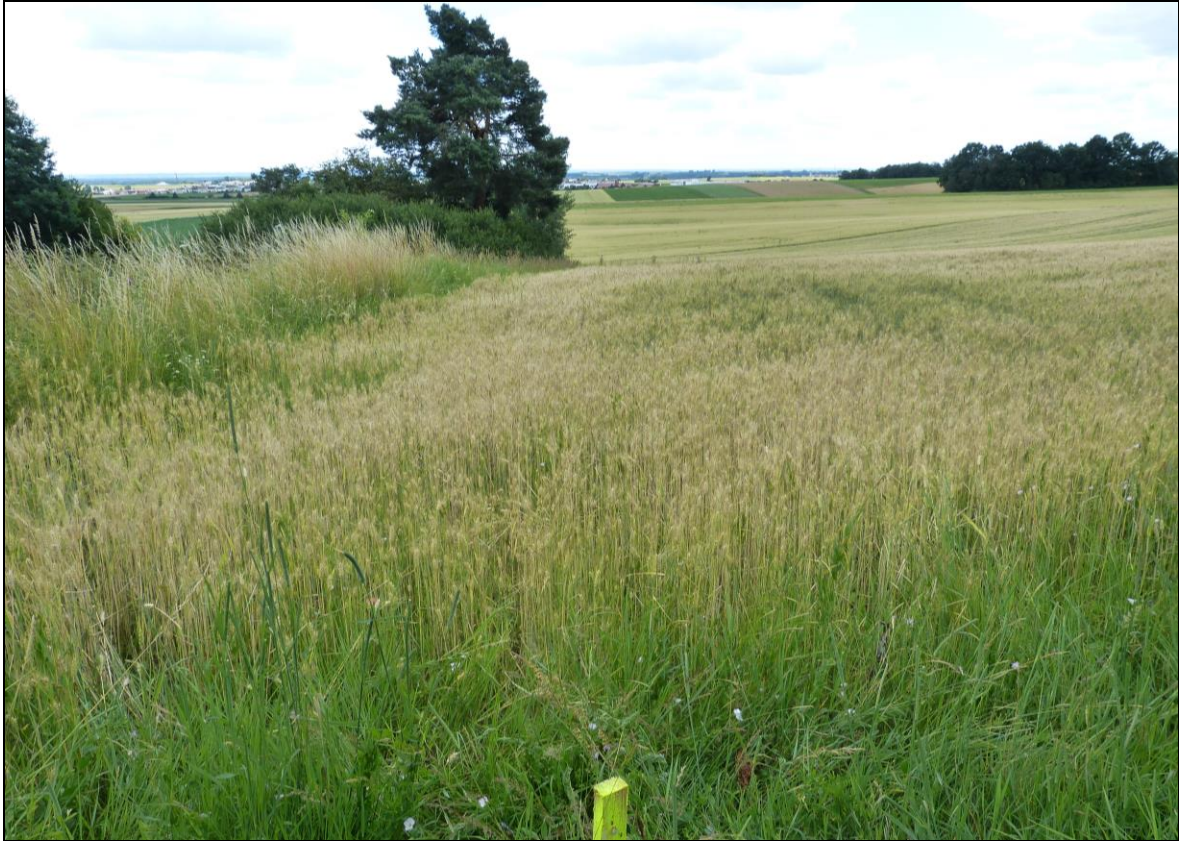
Foto 7: Blick vom Markierungsposten auf Foto 6 in Richtung Eitensheim; in der oberen linken Bildhälfte ist eine das Landschaftsbild prägende, ältere Kiefer vorhanden, die von einem Schlehengebüsch umgeben ist.

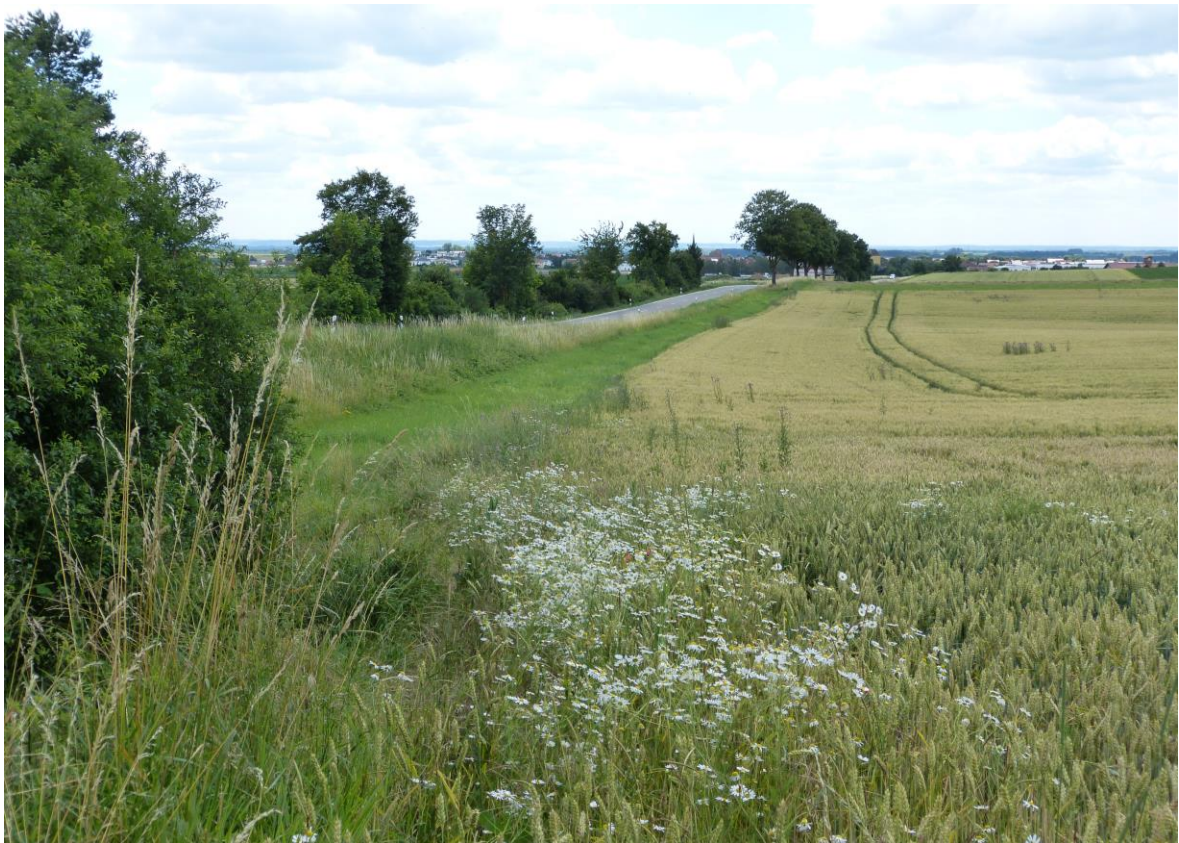
Foto 8: Trassenverlauf unterhalb der Kiefer und der Schlehenhecke in Richtung Eitensheim, im Hintergrund straßenbegleitende Bäume (Feldahorn u. a.)

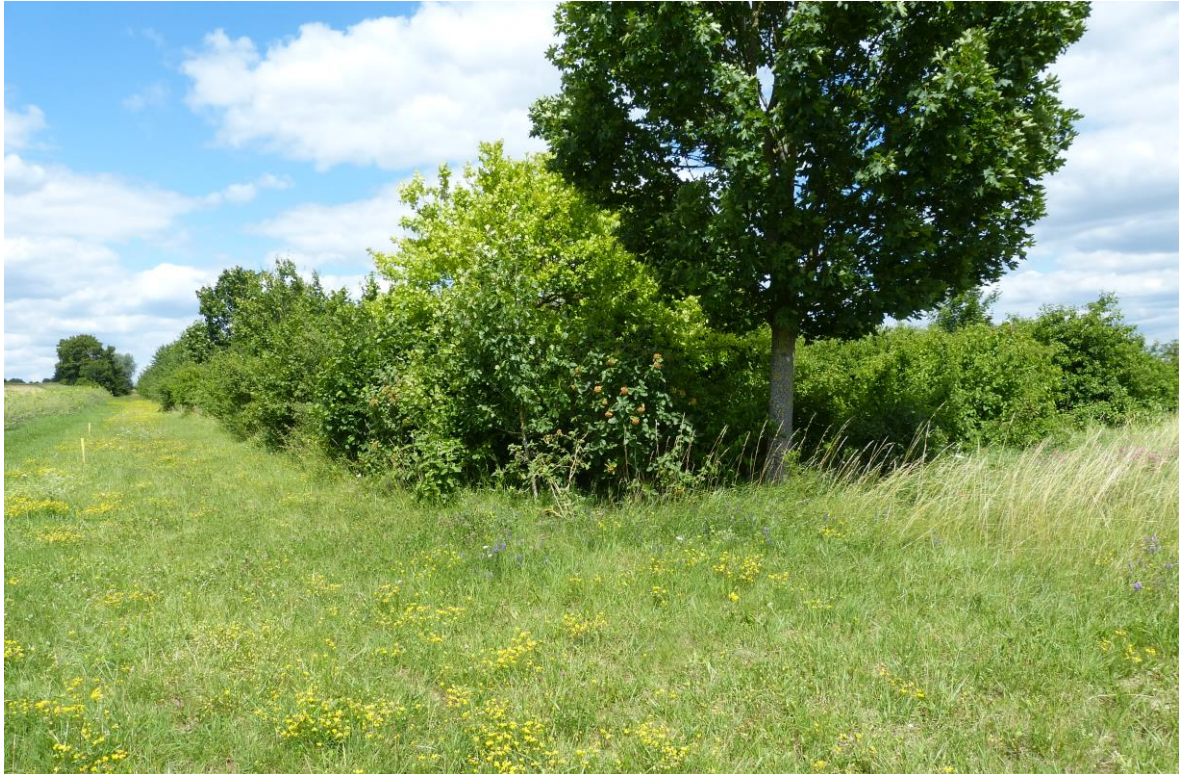
Foto 9: Der südlichste Streckenabschnitt verläuft auf einem Wiesenstreifen/Grasweg westlich einer keilförmigen Gehölzpflanzung und knickt südlich davon in Richtung Straße auf einen geschotterten Feldweg ab.

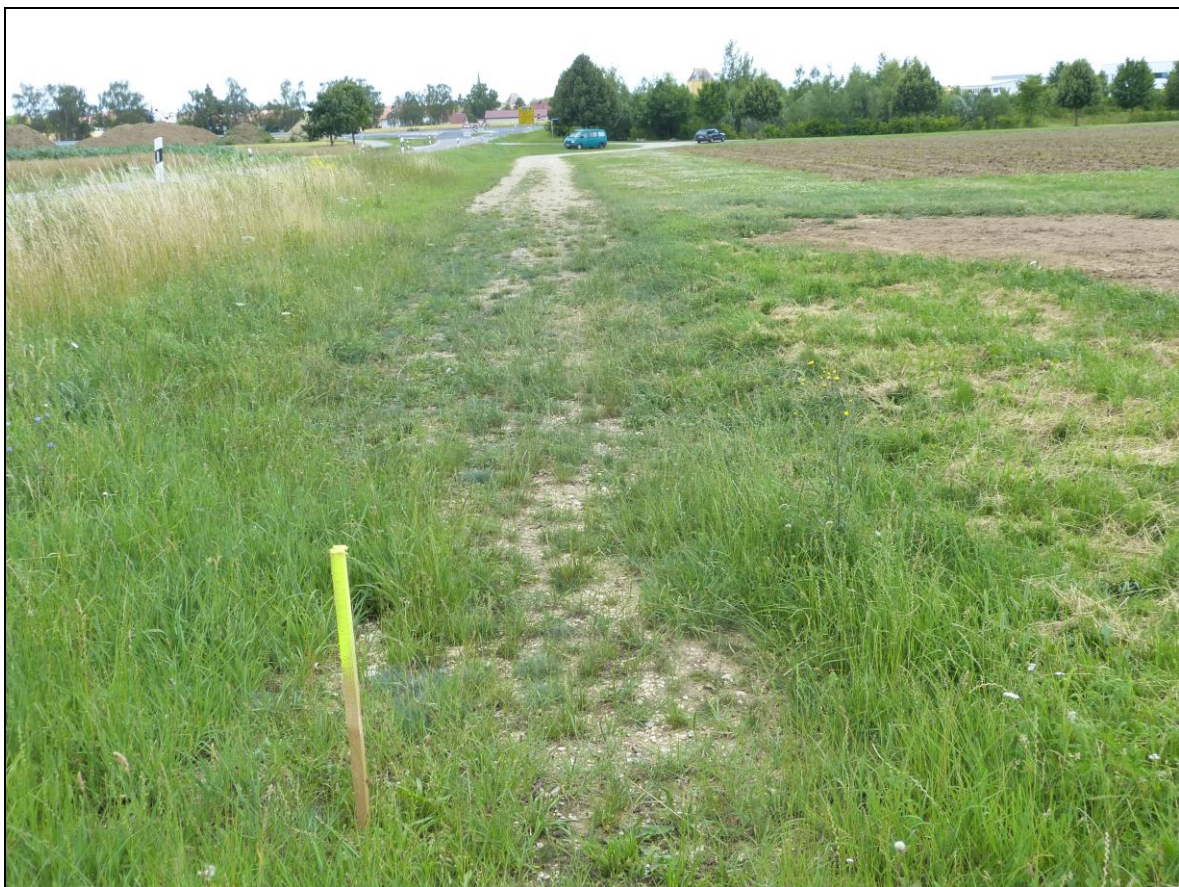
Foto 10: Anschluss an den Ortsbereich Eitensheim nahe der B 13.
